**PBA– PROJETO BÁSICO  
AMBIENTAL**

**PCH BANDEIRANTE**

**PROGRAMA DE MONITORAMENTO DO NÍVEL DE ÁGUA  
SUBTERRÂNEA**

**Relatório de Monitoramento Ambiental**

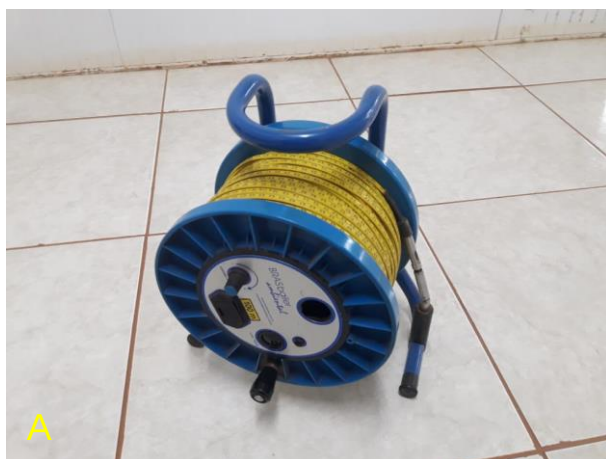
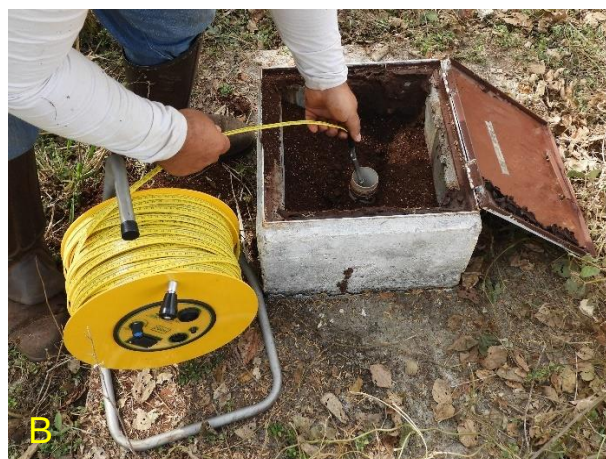
**Figura 2.** Medidor de nível de lençol freático utilizado nas campanhas. Fonte: Samorano Consultoria Ambiental, 2020.

As quatro primeiras medições mensais, foi com o uso de medidor de nível de lençol freático da marca BRASbailer Ambiental (Figura 2A), com resposta sonora de 100 metros de comprimento e as três últimas com o Sauber System Ambiental, com resposta sonora de 200m (Figura 2B).

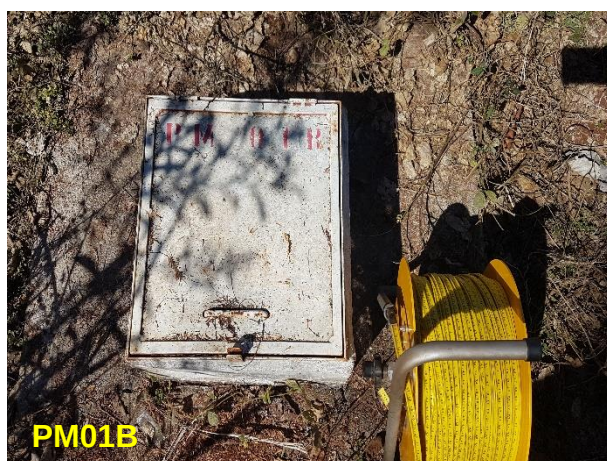
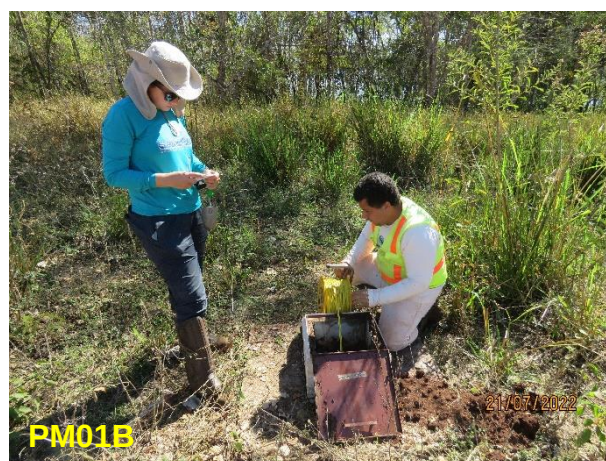
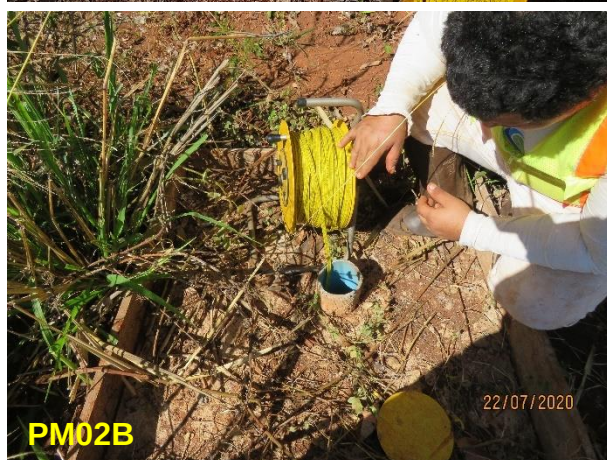
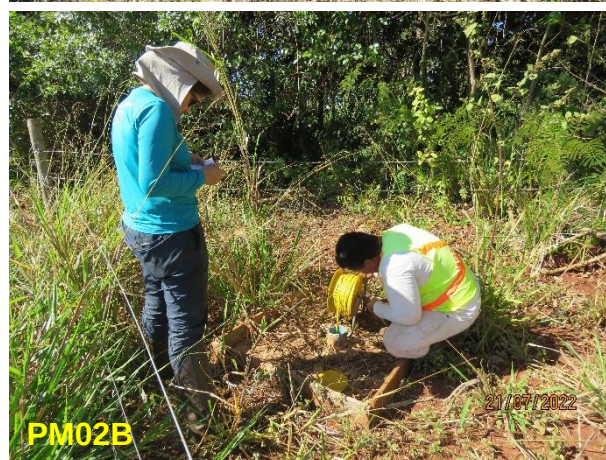
**Figura 3.** Medição dos poços de monitoramento 01 e 02 de nível de água subterrânea existentes na PCH Bandeirante. Fonte: Samorano Consultoria Ambiental, 2020.

As Figuras 3, 4 e 5 evidenciam o monitoramento do nível de água subterrânea sendo realizado.
