**RIO ÁGUA CLARA ENERGIA  
S/A**

**PCH BANDEIRANTE**

**PROGRAMA DE PREVENÇÃO E CONTROLE DE EROSIÃO E  
ASSOREAMENTO DO RESERVATÓRIO**

**Relatório de Monitoramento Ambiental**

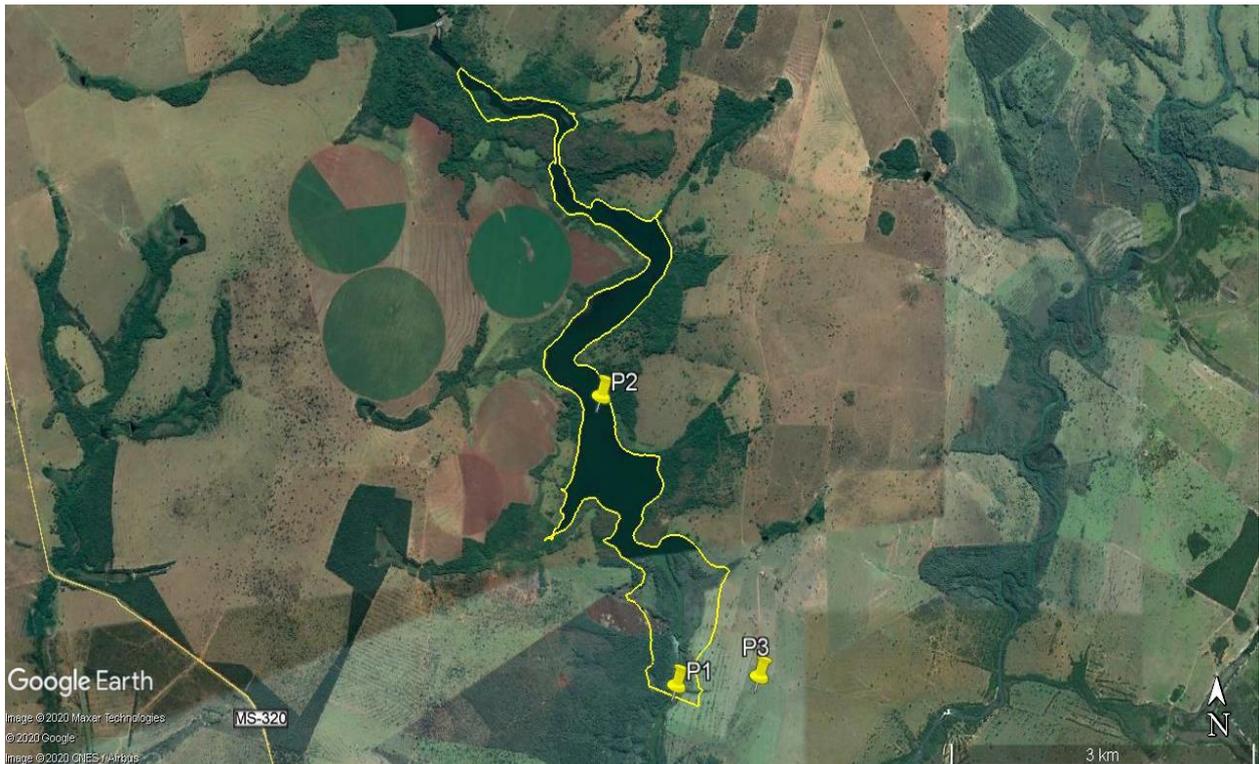
Pontos	Descrição	Latitude (S)	Longitude (W)
P1	Área da barragem	19°31'46,53"	52°31'08,16"
P2	Área do Reservatório	19°30'21,15"	52°31'33,68"
P3	Acessos	19°31'43,82"	52°30'40,11"

**Figura 2.** Imagem de satélite ilustrando os pontos de monitoramento de erosão e assoreamento do reservatório na PCH Bandeirante. Fonte: *Google Earth*, 2020.

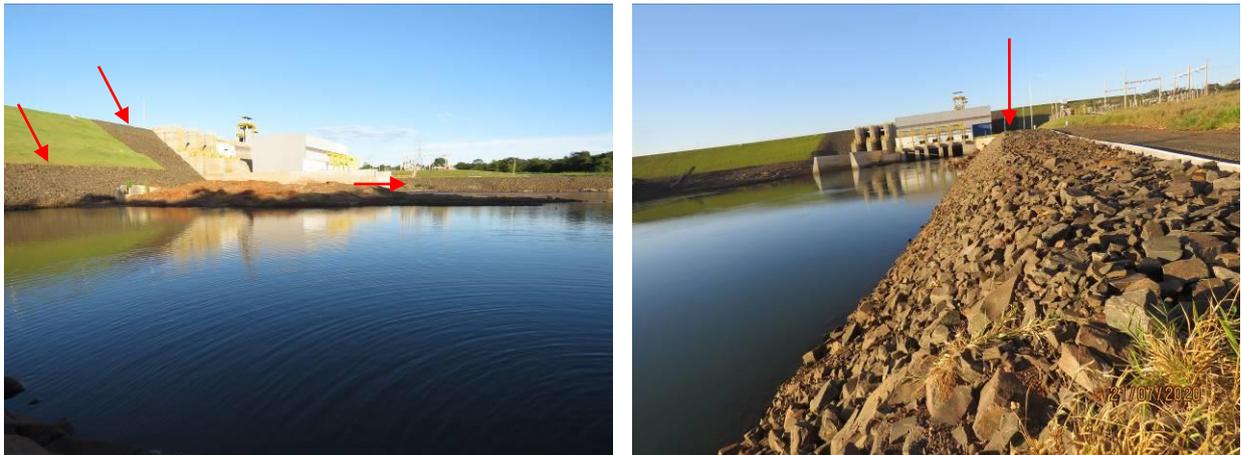
O aterro do enrocamento externo de proteção contra possível carreamento de material para o Rio Sucuriú foi feito nas margens para instabilização, com fragmentos de rocha, compactado em camadas (Figura 3). Possui uma zona impermeável, formada por solos e filtros de material granular.

**Figura 3.** Enrocamento externo para proteção do Rio Sucuriú a jusante da PCH Bandeirante, município de Chapadão do Sul e Água Clara. Fonte: Samorano Consultoria Ambiental, 2020.

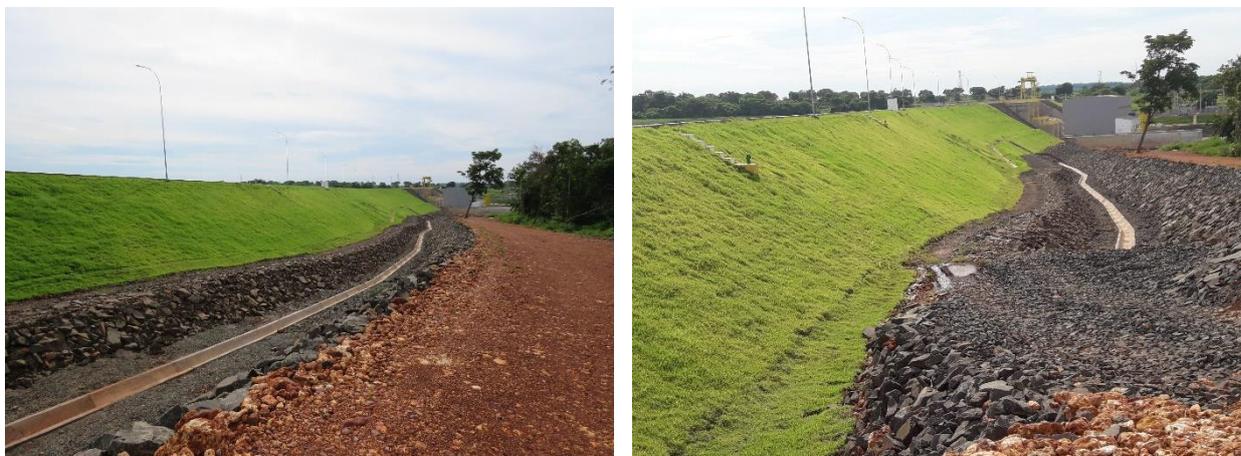
À montante foi aplicado enrocamento com rocha para dar estabilidade à barragem e conter os possíveis escoamento de água pluvial e sedimentos e á jusante foi realizado o plantio de cobertura vegetal para reduzir o efeito “*splash*” ocorrido na precipitação, reduzindo assim o risco de deslocamento do solo aplicado (Figura 4 e Figura 5).

**Figura 4.** Enrocamento e cobertura vegetal na margem direita da barragem na PCH Bandeirante. Fonte: Samorano Consultoria Ambiental, 2020.

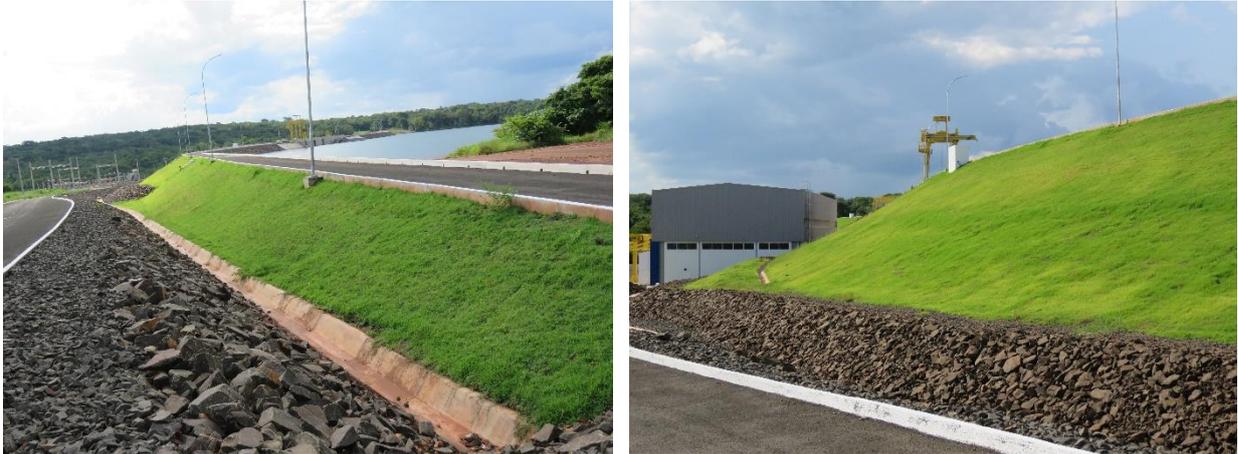
**Figura 5.** Enrocamento e cobertura vegetal na margem esquerda da barragem na PCH Bandeirante. Fonte: Samorano Consultoria Ambiental, 2020.

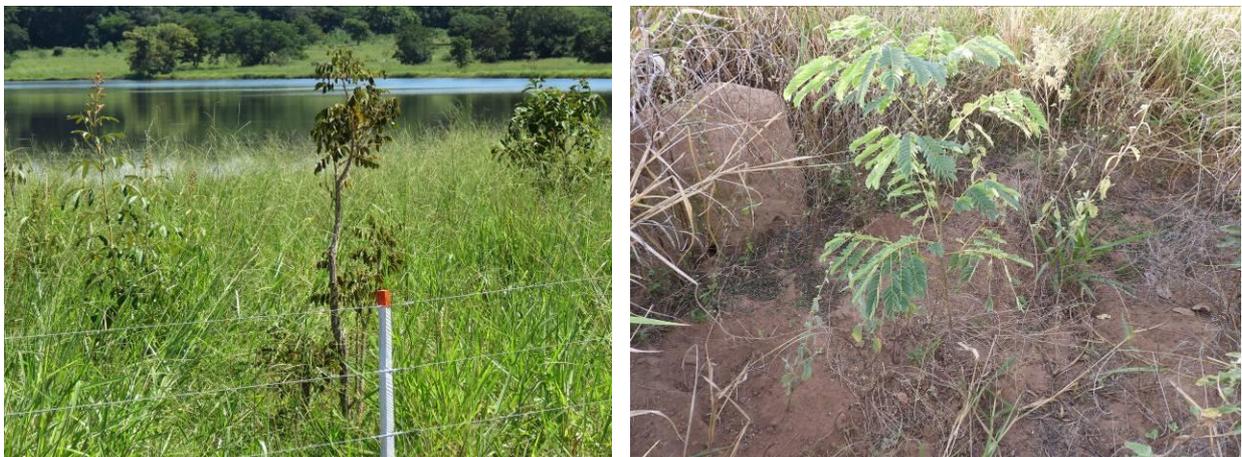
O reflorestamento da faixa de preservação permanente é a principal medida para preservar as encostas do Rio Sucuriú ao longo da extensão do reservatório (Figura 6). Foi percorrido toda o reservatório (7,9km) e não foram encontrados indícios de erosão. As encostas se encontram estáveis após enchimento do reservatório e após o primeiro ano de operação da PCH (Figura 7).

**Figura 6.** Reflorestamento da Faixa de Preservação Permanente ao longo do reservatório da PCH Bandeirante. Fonte: Samorano Consultoria Ambiental, 2020.

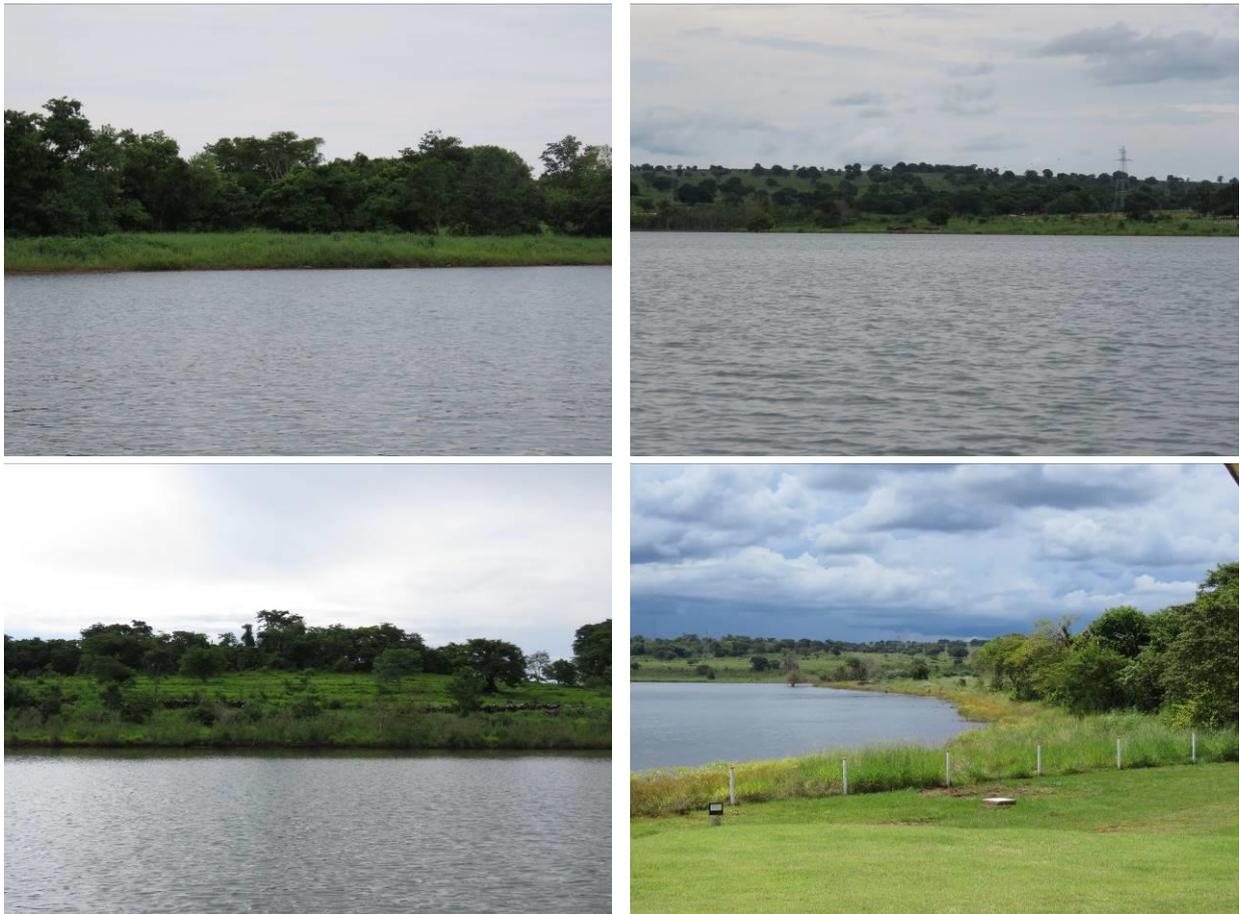
**Figura 7.** Área do Reservatório da PCH Bandeirante. Fonte: Samorano Consultoria Ambiental, 2020.

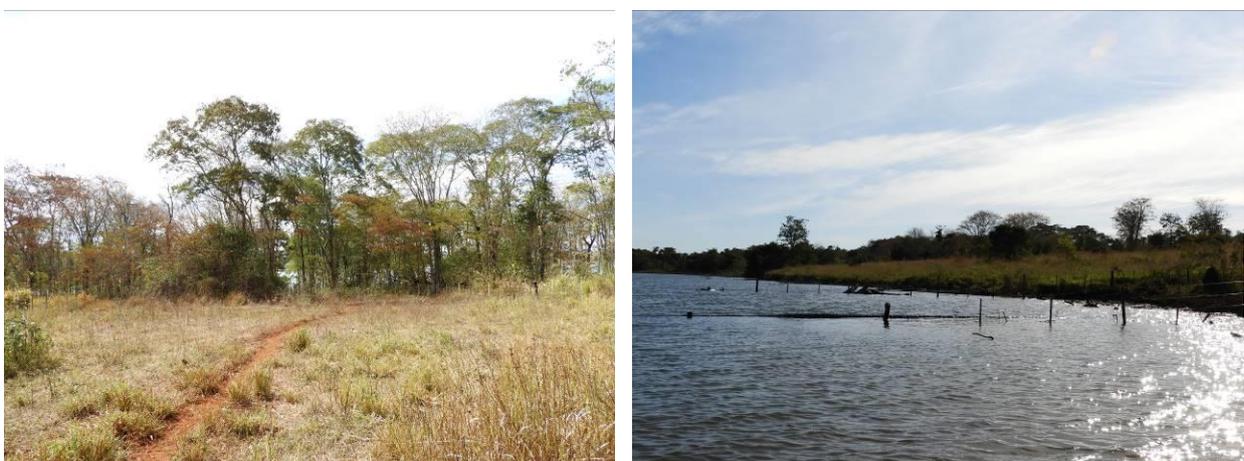
Ao longo do reservatório da PCH Bandeirante é possível visualizar corredores de acesso, já existentes (Figura 8). Esses corredores devem ser a única forma de acesso de pessoas e de animais de criação ao reservatório, garantindo assim maior integridade da APP, sendo vetado abertura de novos corredores.

**Figura 8.** Corredor de acesso permanente ao longo do reservatório da PCH Bandeirante. Fonte: Samorano Consultoria Ambiental, 2020.

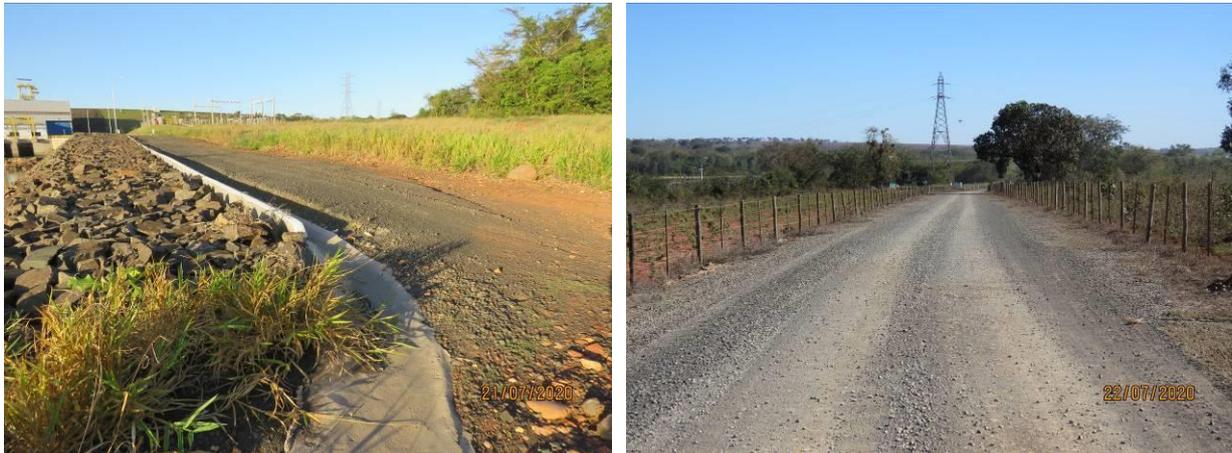
Foi observado que as estradas de acessos estão protegidas com rachões e canaletas (Figura 9) de modo a evitar danos com o alagamento e carreamento de sólidos na pista.

**Figura 9.** Vias de acesso a barragem da PCH Bandeirante. Fonte: Samorano Consultoria Ambiental, 2020.

Os rachões de proteção lateral das estradas de acesso foram instalados com a função de diminuir a velocidade do escoamento superficial de toda a água pluvial e evitar danos com o alagamento e carreamento de sólidos na pista.

O processo de drenagem nas canaletas laterais é indispensável para manter a durabilidade da manutenção das estradas. Caso a canaleta lateral fique obstruída por solo ou restos erodidos, será realizada reconformação e limpeza.
