# RELATÓRIO ANUAL DO PROGRAMA DE MONITORAMENTO DE ÁREAS DEGRADAS (OBRAS CIVIS)

**PCH Bandeirante**

**Relatório Anual 2021**

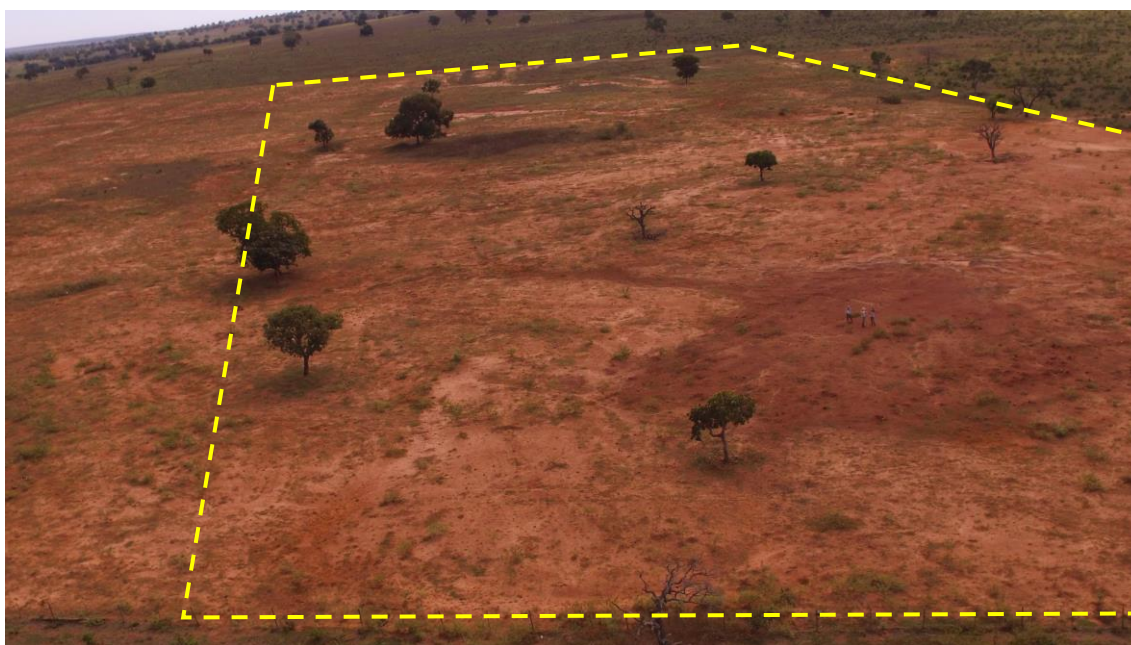
O histórico da área, em resumo, é uma antiga área de pastagem que serviu como canteiro de obras e acessos internos iniciado em setembro de 2019 e após a desmobilização, em dezembro de 2019, seguiu o processo de recuperação do solo para que fossem então plantadas espécies forrageiras para recuperar a cobertura original do solo da área anterior ao canteiro (Figura 2).

**Figura 2.** Visão geral da área do Programa de Recuperação de Áreas Degradadas (Obras Civis). PCH Bandeirante, Água Clara – MS. Abril de 2021.

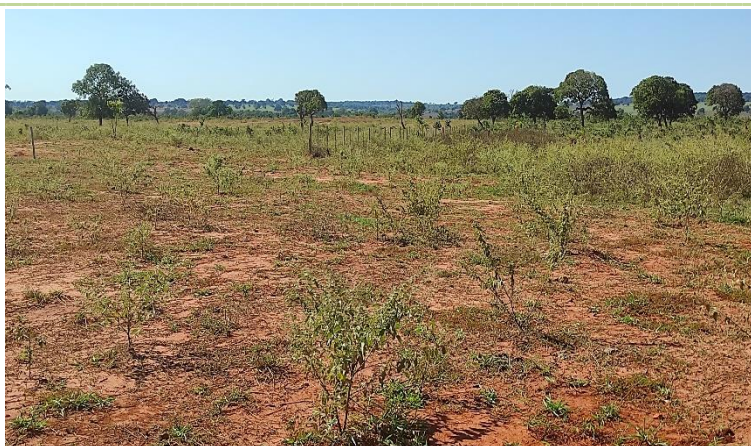
A classificação da área em recuperação é de carrascal, definido como estrato herbáceo predominante com baixa porcentagem de indivíduos lenhosos e baixa diversidade. As campanhas ocorreram em dois períodos distintos, apresentando o contraste entre a abundância de indivíduos principalmente relacionado a chuva. Em abril, observou-se mais indivíduos que agosto, visto que as chuvas esperadas para o segundo semestre atrasaram comparado ao ano anterior. (Figura 3 e Figura 4).

**Figura 3.** Caracterização geral da área em recuperação do Programa de recuperação de Áreas Degradadas de Obras Civis. PCH Bandeirante, Água Clara – MS. Abril de 2021.

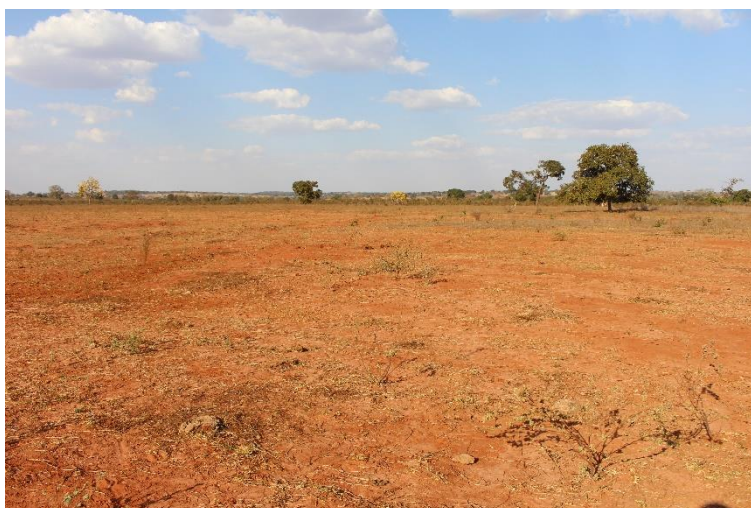
**Figura 4.** Caracterização geral da área em recuperação do Programa de recuperação de Áreas Degradadas de Obras Civis. PCH Bandeirante, Água Clara – MS. Abril de 2021.

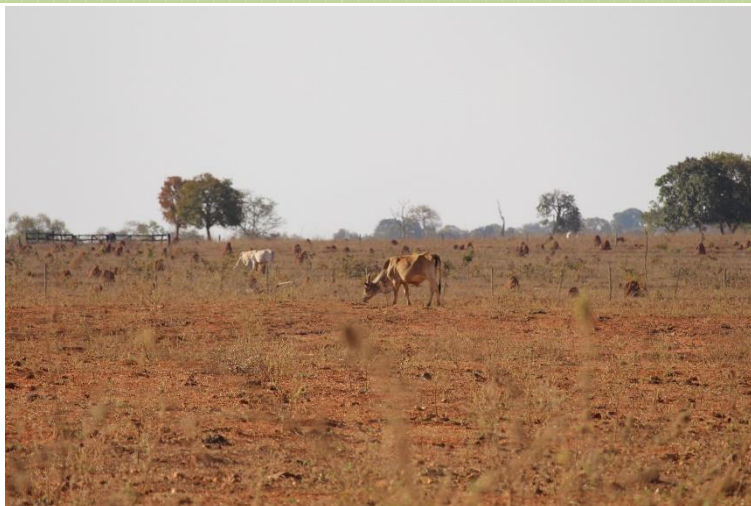
A área apresenta manchas de solo exposto e compactado devido à presença de bovinos, no entanto foi possível observar a recuperação da gramínea plantada no início do programa (SAMORANO, 2020) (Figura 10 e Figura 11).

**Figura 10.** Presença de bovinos na área em recuperação. PCH Bandeirante, Água Clara – MS. Agosto de 2021.

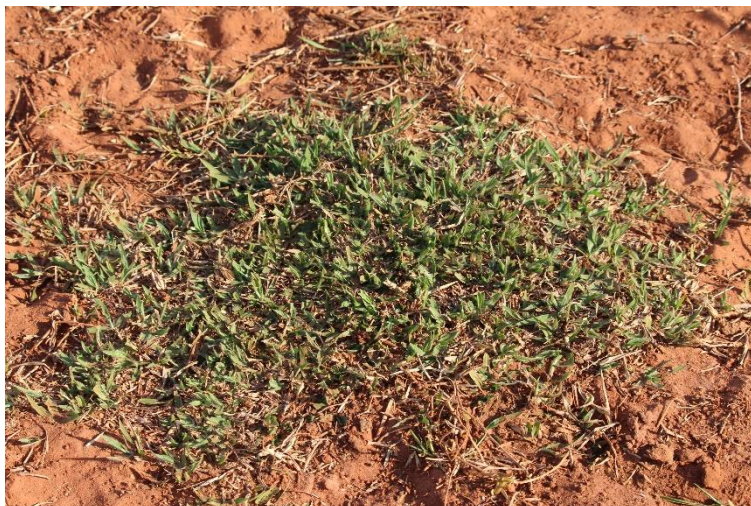
**Figura 11.** Regeneração da gramínea plantada no início do Programa de recuperação de Áreas Degradadas de Obras Civis. PCH Bandeirante, Água Clara – MS. Agosto de 2021.
