**PCH FUNDÃOZINHO
RELATÓRIO DE HIDROSSEDIMENTO**

RELATÓRIO DE MONITORAMENTO DE MEDIÇÕES DAS DESCARGAS LÍQUIDAS E SÓLIDAS

Relatório de Hidrossedimento, referente ao monitoramento das medições das descargas líquidas e sólidas na Fase Construção da PCH Fundãozinho.
Período: Dezembro de 2024.

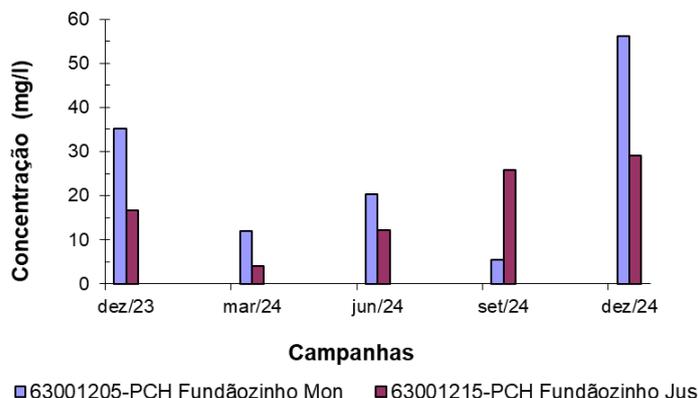
Gráfico 8-1: Concentração de sedimento em suspensão (mg/l)

Nesta campanha a concentração de sedimentos em suspensão na estação de montante foi 56,18 mg/l e na estação de jusante foi 29,16 mg/l. Na estação de jusante, a concentração de sedimentos em suspensão foi inferior a 50 mg/l, classificando-as como muito baixas, apontando para solos bem preservados e com baixo estresse ambiental. A concentração da estação à montante foi enquadrada como baixa (Quadro 3-1, Quadro 6-2, Quadro 6-7).

Na estação de montante a produção de sedimentos foi de 50,72 t/(Km².ano) e a altura de degradação do solo ou a “lâmina equivalente” que seria erodida na bacia, caso uma hipótese de erosão laminar uniformemente distribuída pudesse ser aceita na bacia foi de 31,70 mm em 1.000 anos. Na estação de jusante, a produção de sedimentos foi de 37,40 t/(Km².ano) e a altura de degradação do solo de 23,37 mm em 1.000 anos (Quadros 6-3 e 6-8).

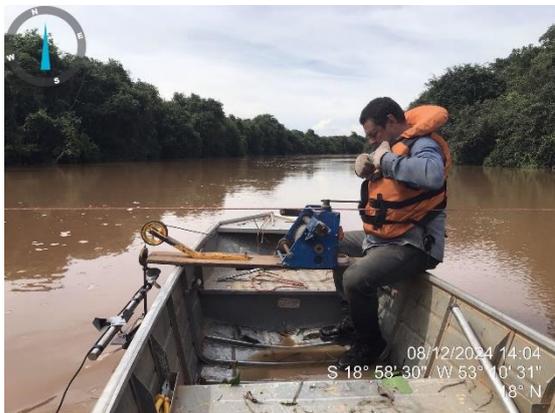
Estação PCH Fundãozinho Montante
Medição da Descarga Líquida

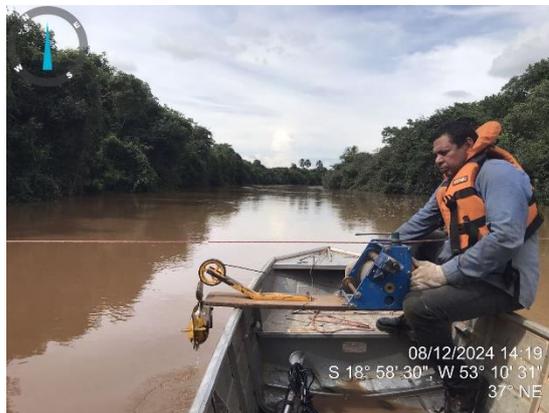
Estação PCH Fundãozinho Montante
Medição da Descarga Sólida

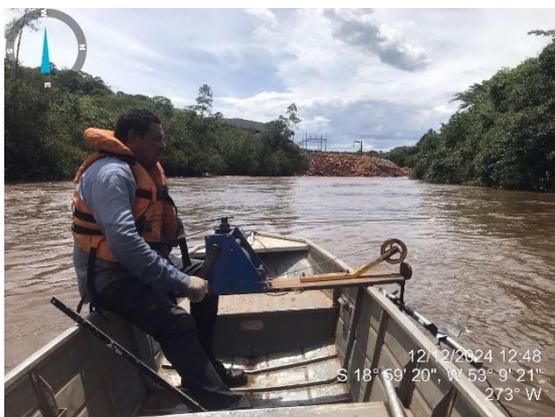
Estação PCH Fundãozinho Jusante
Medição da Descarga Líquida

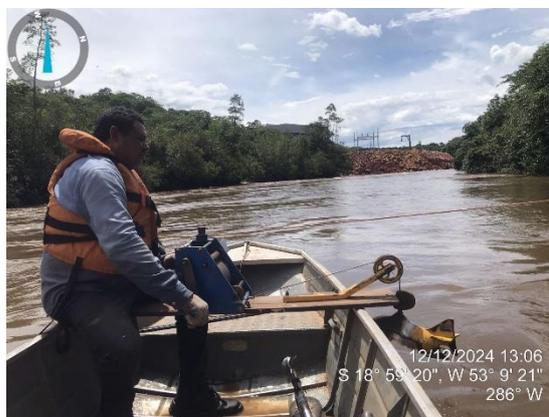
Estação PCH Fundãozinho Jusante
Medição da Descarga Sólida
