## **PCH FUNDÃOZINHO**

# **RELATÓRIO ANUAL DO PROGRAMA DE CONTROLE DE PROCESSOS EROSIVOS**

NOVEMBRO - 2024

Relatório Técnico Anual referente ao acompanhamento do Programa de Controle de Processos Erosivos da PCH Fundãozinho. Programa proposto e aprovado no PBA da Fase de Instalação. Período de 2024. Licença de Instalação RLI nº0940/2022 - IMASUL, Processo nº 1312/2022.

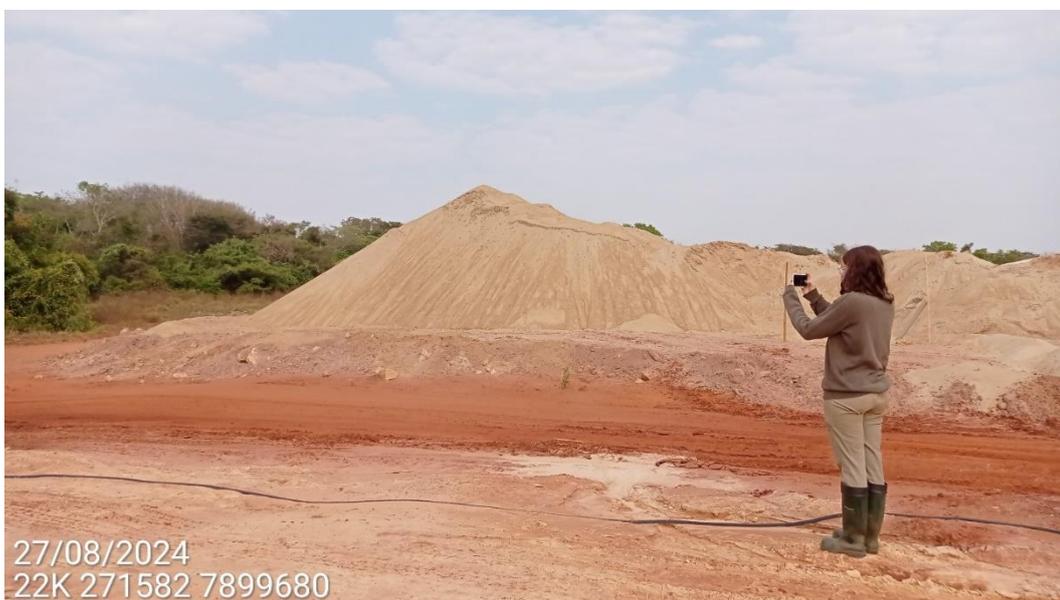
No monitoramento são realizadas visitas *in loco* para verificação da ocorrência de processos erosivos no interior da área da instalação do empreendimento, e posteriormente, o estado de conservação e manutenção das estruturas implantadas para captação e controle das águas pluviais, dos taludes ao longo do canal de adução, barramento e região da casa de força. Além de vistoria de todas as estradas e acessos internos da futura PCH. Nessas visitas, serão registradas as coordenadas de eventuais processos erosivos identificados e feitos os registros fotográficos (Figura 5-1).

**Figura 5-1:** Metodologia de caminhada sistemática na PCH Fundãozinho. PCH Fundãozinho, Paraíso das Águas, Mato Grosso do Sul.

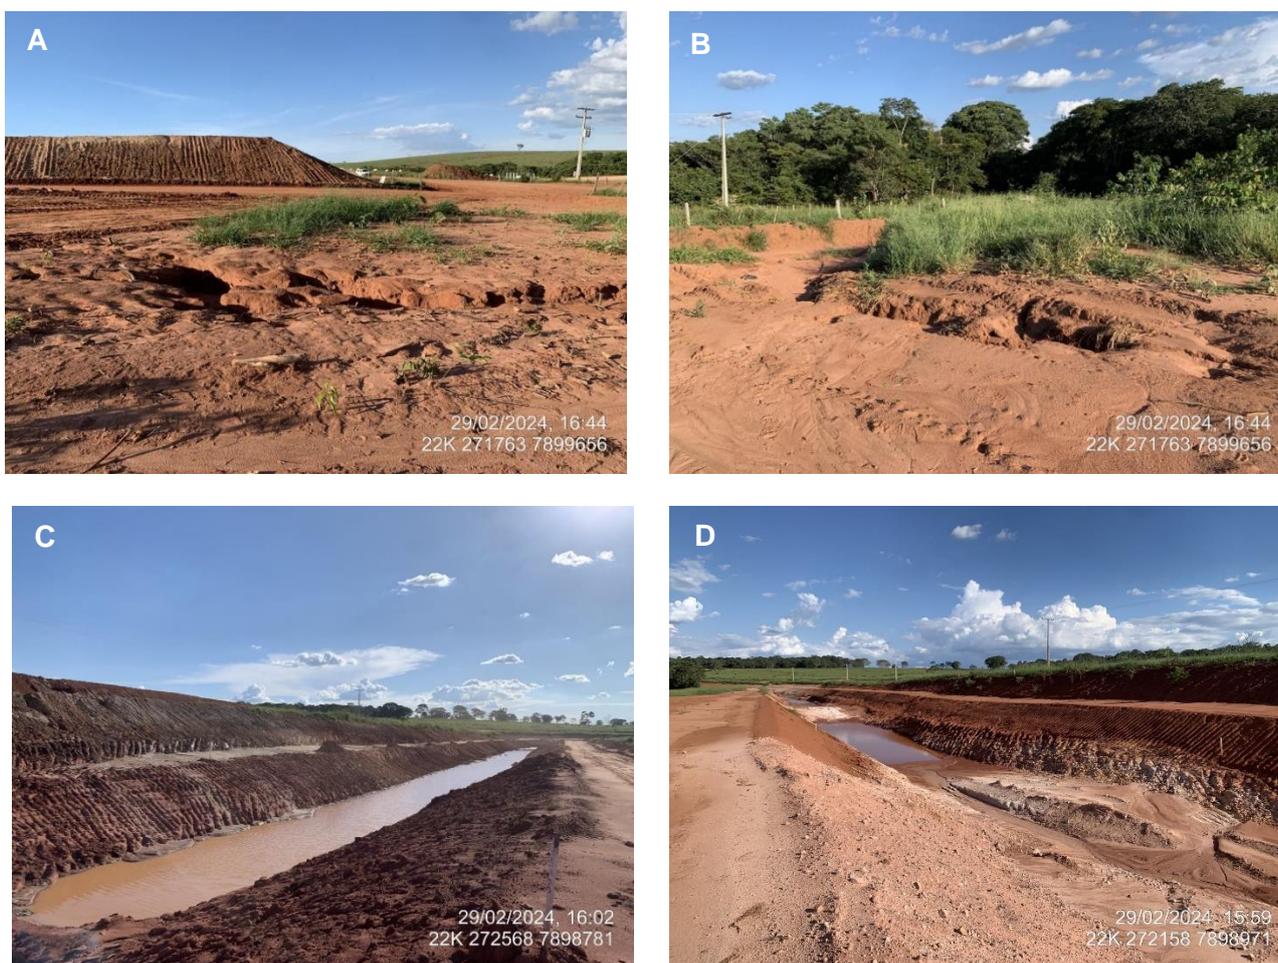
**Figura 6-1:** A e B: Representam a A2, ainda em fase de instalação. C e D: Representam a A6 (Área do Canal de Adução e 2º Bota-Fora), ainda em fase de instalação. PCH Fundãozinho, Paraíso das Águas, Mato Grosso do Sul. Fevereiro de 2024.

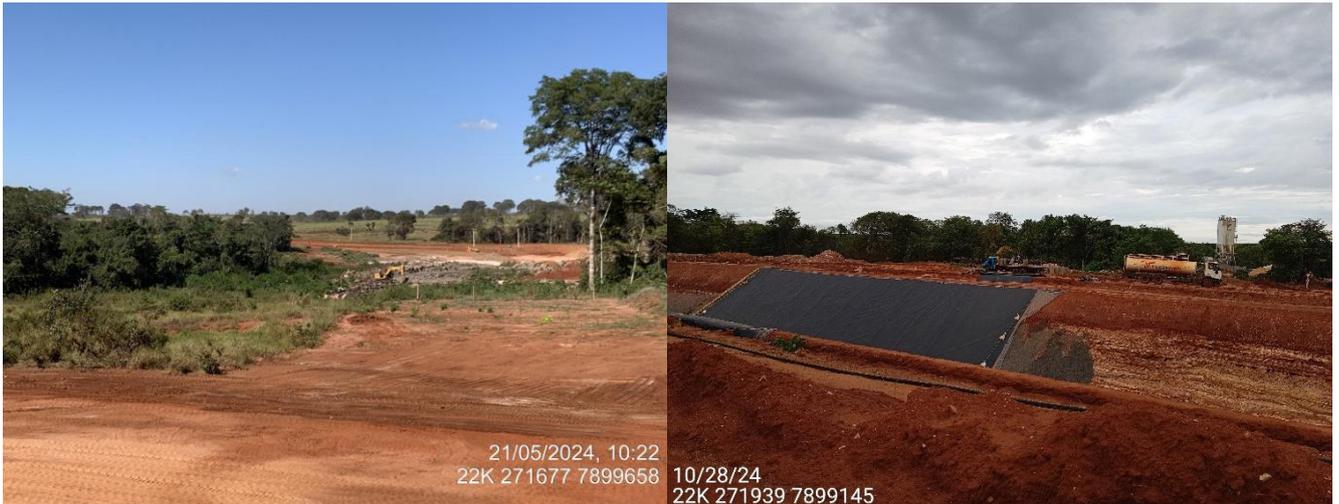
A área destinada ao futuro reservatório e barramento, bem como seu entorno, foi suprimida para viabilizar o enchimento do reservatório e a construção do barramento. Durante o processo, foram identificados focos erosivos classificados como ravinamentos. Esses focos, embora comuns na fase de construção de empreendimento desse porte, não se agravaram devido à constante movimentação de terra no local. A construção segue em andamento, promovendo transformações na paisagem a cada nova campanha de monitoramento realizada (Figura 6.1-1).

**Figura 6.1-1:** A1 (Entorno do Reservatório e Barramento) início do Canal de Adução. PCH Fundãozinho, Paraíso das Águas, Mato Grosso do Sul. 2024.

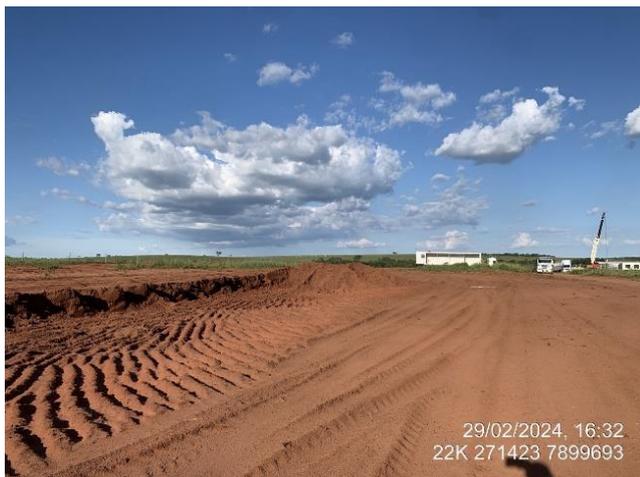
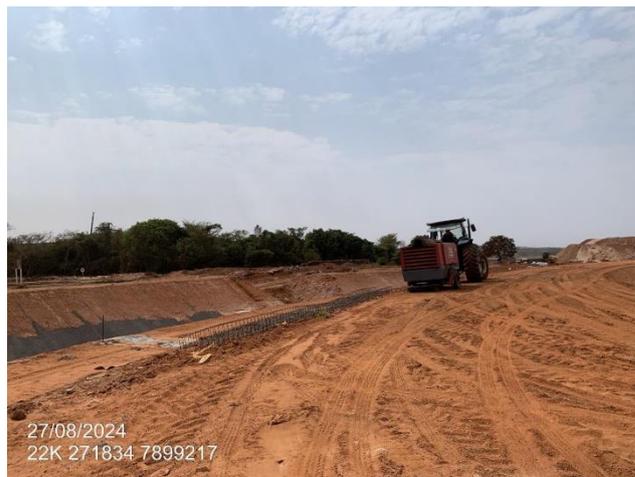
A área do 1º Bota-Fora e futuro Canteiro de Vicência e Administração, está em processo de soerguimento da topografia para as construções mencionadas. A situação é similar ao encontrado na área A1, os focos erosivos são comuns durante a fase de construção de empreendimentos, e as chuvas na região possivelmente agravaram a erosão (Figura 6.2-1). No local também há, diariamente, a realização de patrolagem para soerguimento da topografia, e compactação do solo por rolo compressor para a construção das estruturas da futura PCH Fundãozinho, entretanto o evento de erosão será monitorado em campanhas seguintes para verificar se haverá agravamento da situação.

**Figura 6.2-1:** A2 (1º Bota-Fora e Futuro Canteiro de Vicência e ADM), ainda em fase de instalação. Erosão de Ravinamento. PCH Fundãozinho, Paraíso das Águas, Mato Grosso do Sul. Fevereiro de 2024.

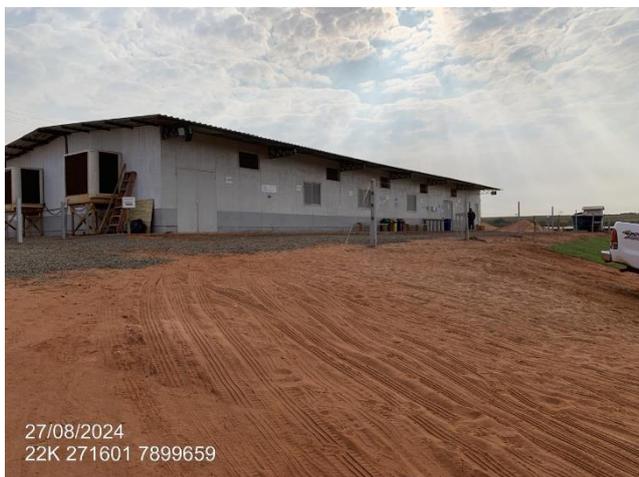
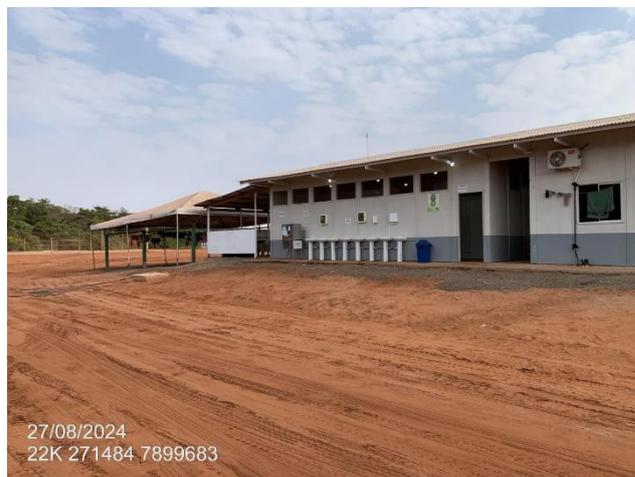
A área da Casa de Hóspedes foi erguida, sendo possível observar, já no mês de maio de 2024, que os processos erosivos identificados como Ravinamento anteriormente não estavam mais presentes na área, provavelmente, tendo sido coberto devido às intervenções realizadas pelas construções, que contribuíram para a estabilização do solo na área afetada.

**Figura 6.3-1:** A3 (Futura Casa de Hóspedes), ainda em fase de instalação. PCH Fundãozinho. Erosão de Ravinamento. Paraíso das Águas, Mato Grosso do Sul. Agosto de 2024.

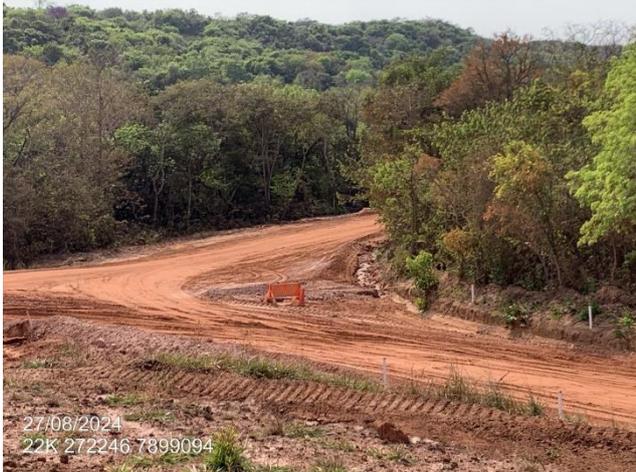
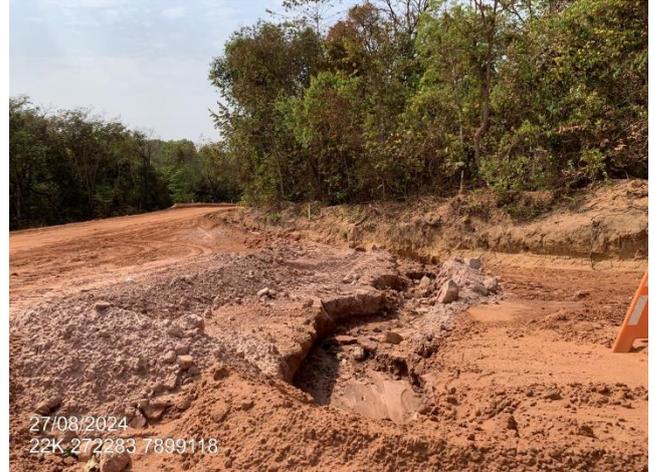
A área da futura Casa de Força e seus acessos, foi suprimida para a construção mencionada, como a área A1. Foram identificados focos erosivos de classificação por Sulcos e Ravinamento, principalmente no acesso para a futura Casa de Força (Figura 6.4-1). A situação é similar ao encontrado na área A1, sendo que as chuvas na região possivelmente estão agravando a erosão. No local há, diariamente, a realização de patrolagem para suavização da topografia para a construção das estruturas da futura PCH Fundãozinho, entretanto o evento de erosão deve ser monitorado e acompanhado para evitar o agravamento da situação.

**Figura 6.4-1:** Casa de Força e Acesso, ainda em fase de instalação, com erosão por Sulcos e erosão de Ravinamento. PCH Fundãozinho, Paraíso das Águas, Mato Grosso do Sul.

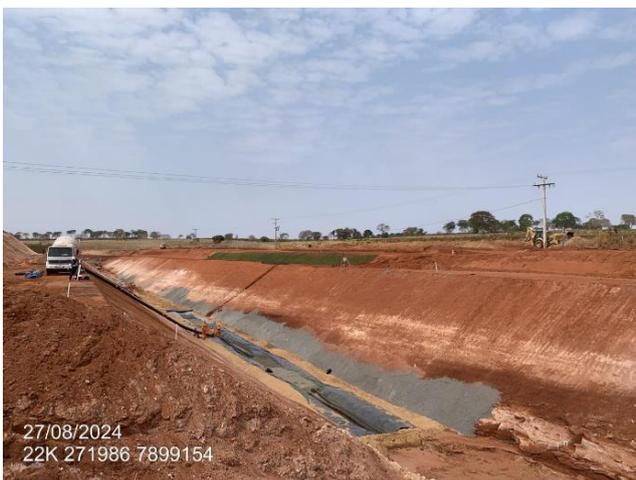
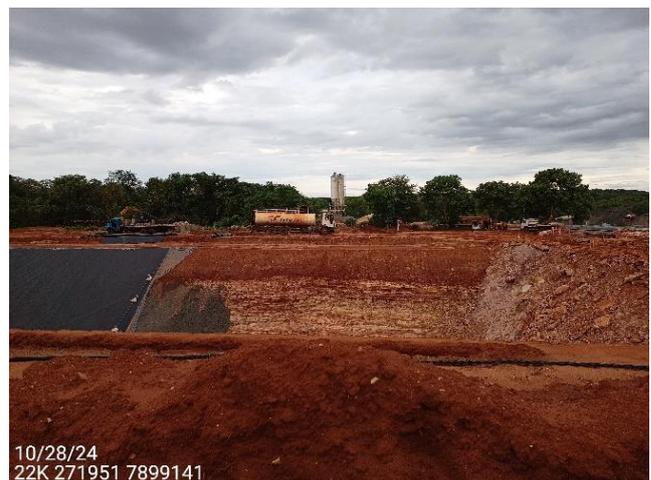
A área do Canteiro Industrial, está em constante processo de movimentação de maquinário. Foram identificados focos erosivos de classificação por Ravinamento, como pode ser visualizado nas Figura 6.5-1. A situação é similar ao encontrado nas áreas anteriores, sendo que as chuvas na região possivelmente agravaram a erosão. Como mencionado, no local há constante movimentação de maquinário, o que pode ocasionar em eventos de processos erosivos, entretanto os eventos registrados estavam longe da área de movimentação de maquinário, sendo possível correlacioná-los com as chuvas na região. Entretanto o evento foi reportado a Atiaia Energia S/A. e será controlado, o local será monitorado em campanhas seguintes para verificar se haverá agravamento da situação.

**Figura 6.5-1:** Canteiro Industrial, ainda em fase de instalação. Com erosão por Ravinamento e Movimentação de Solo relacionada a Passagem de Maquinário. PCH Fundãozinho, Paraíso das Águas, Mato Grosso do Sul. Outubro de 2024.

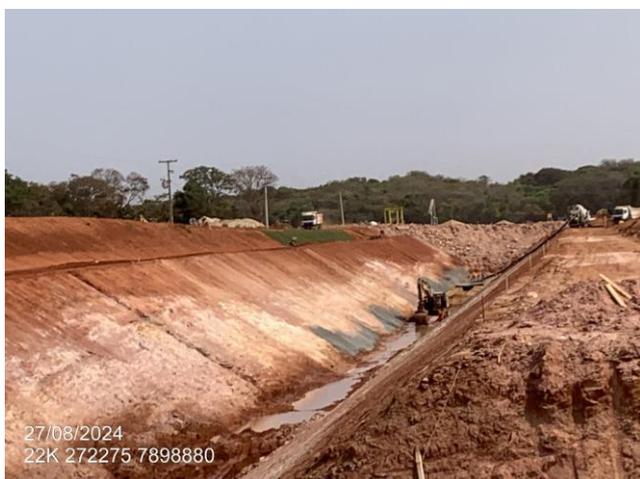
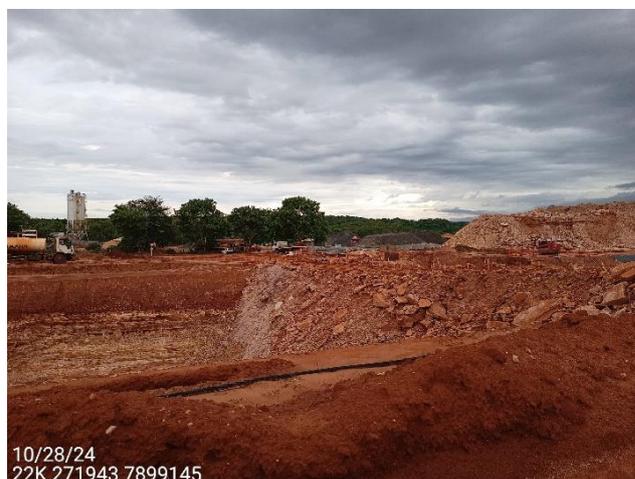
A área do futuro Canal de Adução e do 2º Bota-Fora continua em processo de soerguimento da topografia para as construções. Foram identificados focos erosivos de classificação por Sulcos, como pode ser visualizado nas Figura 6.6-1. A situação é similar ao encontrado nas áreas anteriores,

**Figura 6.6-1:** A5 (Canal de Adução e 2º Bota-Fora), ainda em fase de instalação, com Erosão por Sulcos. PCH Fundãozinho, Paraíso das Águas, Mato Grosso do Sul. Agosto e Outubro de 2024.

Durante a construção, é comum o surgimento de processos erosivos, que se intensificam com a ação das chuvas, especialmente em áreas com movimentação constante de terra. Esses processos erosivos podem comprometer temporariamente a estabilidade do solo. No entanto, conforme o andamento da obra, as condições do local são monitoradas e os pontos críticos identificados são gradualmente modificados e estabilizados, com a implementação de medidas corretivas e preventivas que visam reduzir o impacto da erosão ao longo do tempo.
